Etude de cas 2 : chaudière bois pour une maison de retraite Saison de chauffe 2018/2019

Chaudière à bois déchiqueté de 220 kW alimentant une maison de retraite.

AILE, Antoine Quévieux, le 16/12/2019

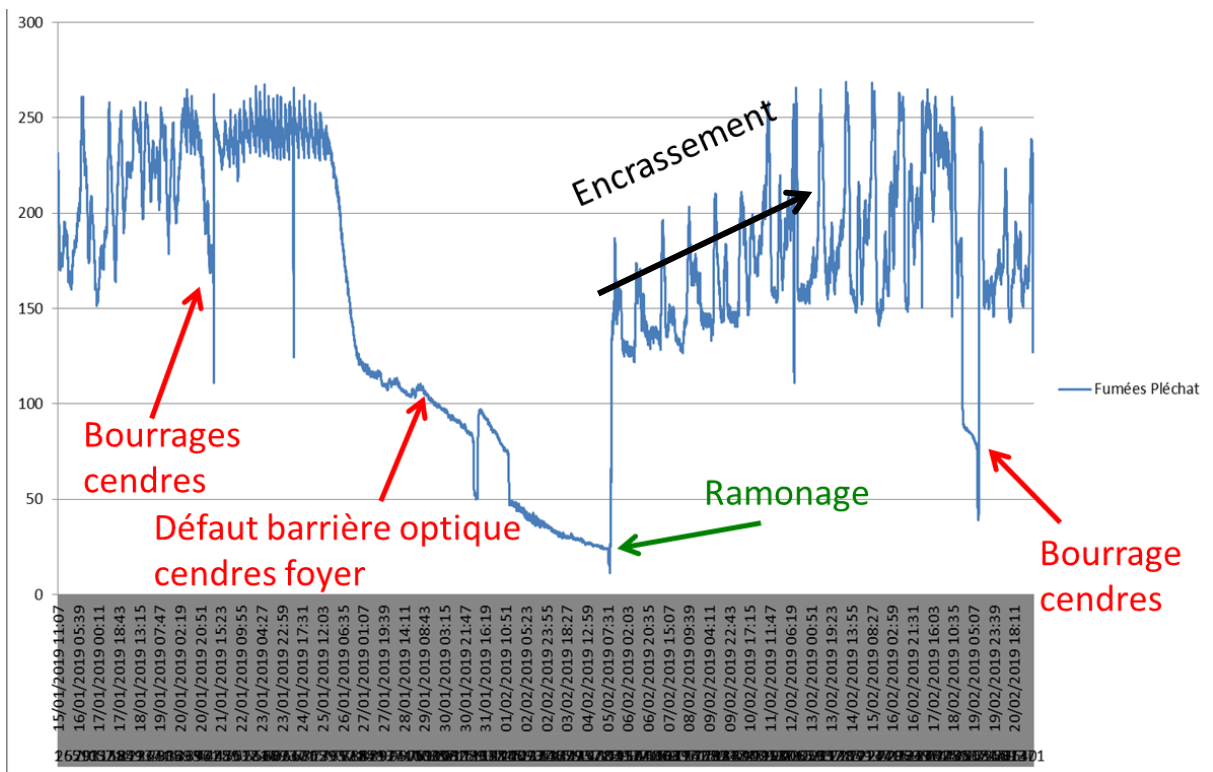
- Le rendement chaudière, bien inférieur au rendement théorique de 92% annoncé par le fabricant, a été impacté par des mauvais réglages de combustion et par des températures de fumées trop élevées (cf. graphique 1)

- La température des fumées augmente de 170°C à 260°C en seulement une semaine. Cette augmentation est due à **l'encrassement rapide du foyer et de l'échangeur chaudière** dont la capacité d'échange thermique avec le fluide caloporteur se trouve fortement diminuée.

- Cette dérive des températures de fumées est problématique car elle engendre **une perte de rendement et une perte de puissance** de la chaudière bois. En effet, dès que la température des fumées dépasse 220°C, la chaudière module sa puissance par sécurité.

Graphique 1 : Températures de fumées élevées résultant d'un encrassement rapide de la chaudière

- Pour pallier ce phénomène, la société de maintenance **ramone manuellement la chaudière environ toutes les 3 semaines** (1 jour complet d'arrêt à chaque nettoyage).

- **L'ajout d'un ramoneur automatique des tubes de fumées par air comprimé** devrait permettre de limiter l'encrassement de la chaudière, améliorer son rendement et réduire la fréquence des ramonages manuels.

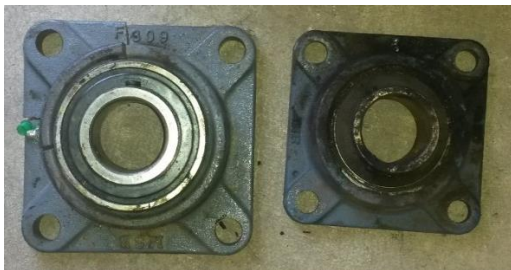
- Le taux de couverture bois a aussi été impacté par les 27 jours d'arrêt en mars-avril causés par le blocage et le remplacement des 2 paliers de la vis de transfert à 45° d'inclinaison (cf. photos 1-2-3)

- Le système de convoyage du bois comprend **une vis sans fin à 45° de pente et longue de 6 mètres** pour remonter les plaquettes du silo vers la chaudière. **La poussière de bois s'accumule en pied de vis et finit par bloquer le palier** qui a déjà dû être remplacé 2 fois, entraînant des longs arrêts.
- Pour éviter d'avoir à les remplacer en pleine saison de chauffe, ces paliers de vis devront être surveillés et **éventuellement remplacés par anticipation lors de l'intersaison**. Un jeu de paliers devra être tenu **en stock** sur site ainsi que plusieurs jeux de capteurs lumineux (émetteur + récepteur). Enfin, les poussières fines accumulées devront être **régulièrement extraites par la trappe de visite** située en pied de vis.

Photos 1 et 2 : Palier neuf en pied de vis de transfert et paliers remplacés sur la vis de transfert

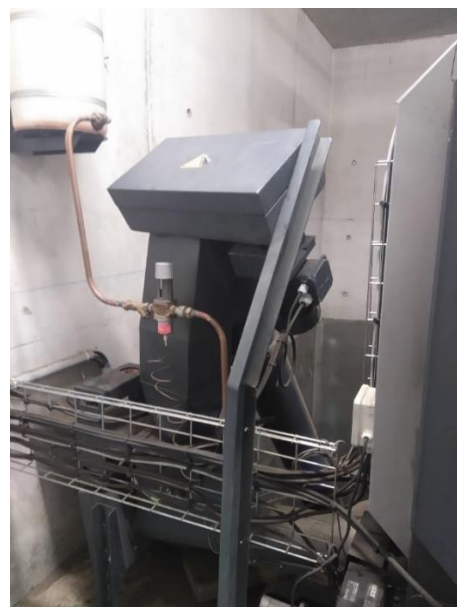
Photo 3 : Vis de transfert à 45° d'inclinaison qui remonte le bois du silo vers la chaudière
